# BIR Sorteringshall Rådalen

Miljøgeologiske grunnundersøkelser.  
Datarapport og tiltaksplan

DOKUMENTKODE: 10201874-RIGm-RAP-002

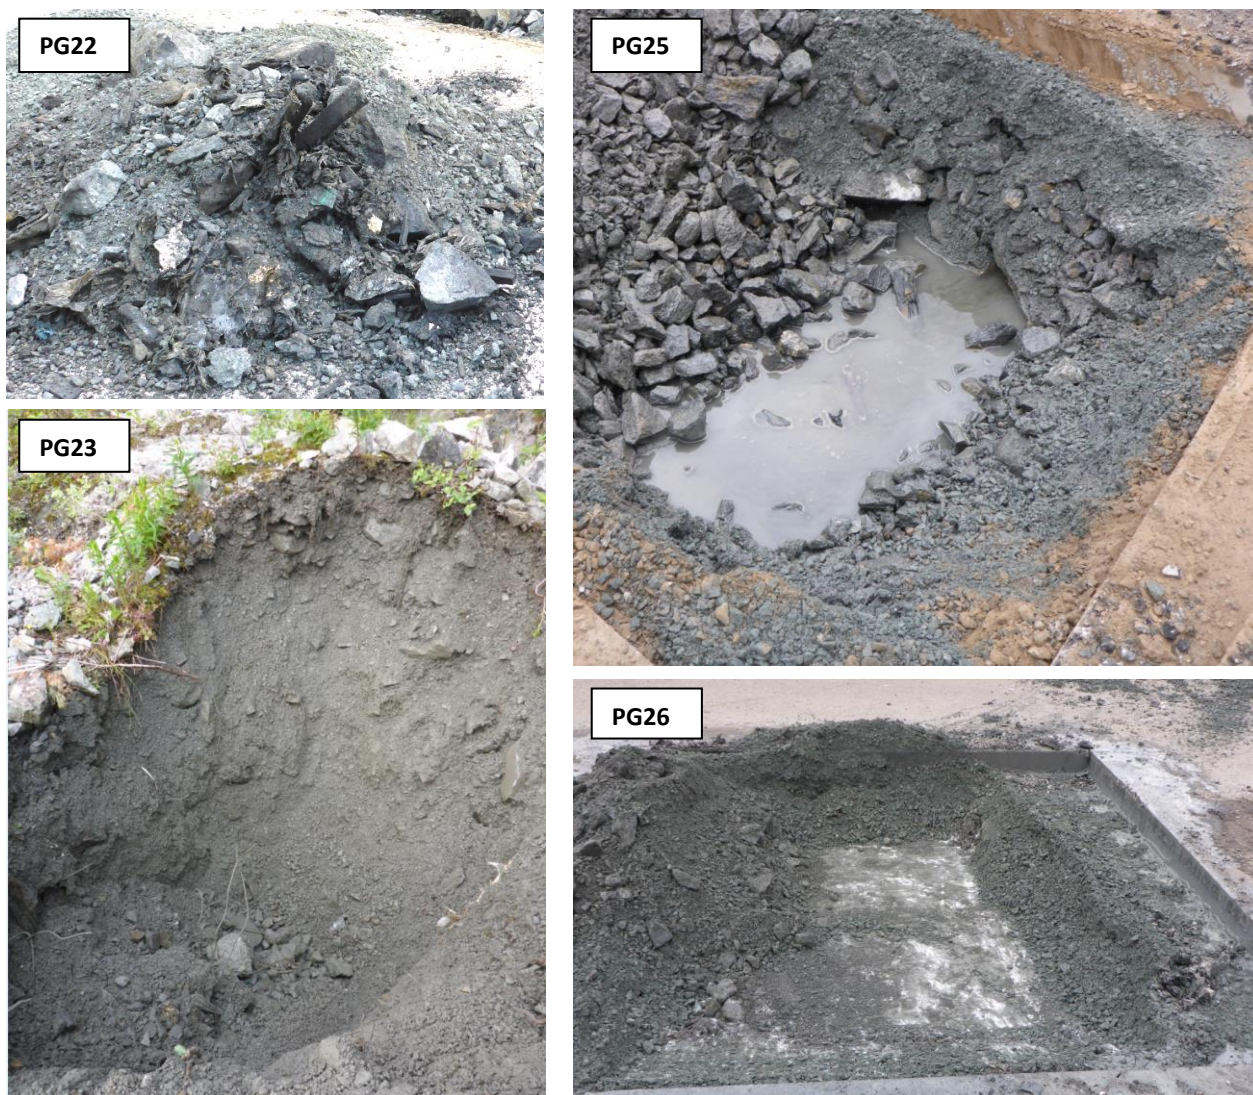
Figur 6-3: Bilder av løsmassene i PG22, PG23, PG25 og PG26.

Øst for steinmuren er det asfaltdekke. I fire av prøvegroppene ble gravingen avsluttet mot betongdekke mellom ca. 0,3 og 0,9 m under terreng (PG21, PG24, PG25 og PG62), mens gravingen i PG22 ble stanset i hardt pakke fyllmasser ca. 1,5 m under terreng. I de fire prøvegroppene som ble avsluttet mot betongdekke består løsmassene av fyllmasser av sand, grus og stedvis steiner. I PG25 ble det også observert litt betong med armering. I PG22 består løsmassene under asfaltdekket øverst av et ca. 0,3 m tykt lag med avfall (rester av plast, treverk, metall, betong) iblandet mørke masser av sand, grus og steiner, se Figur 6-3. Fra ca. 0,4 m under terreng og videre ned til avsluttet gravedybde er det hardpakke fyllmasser av sand, grus og enkelte steiner.

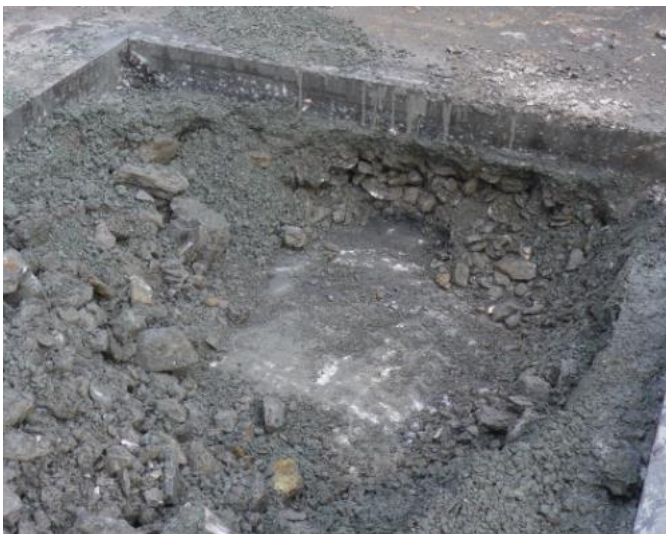
| Prøvegrop nr.: PG21 | | | | | |
|---|---|---|---|---|---|
| 0,17-0,47 | | Steiner, grus, sand (grå)<br>(Fyllmasser) | | | |
| 0,47 | | Stans mot betong | | | |

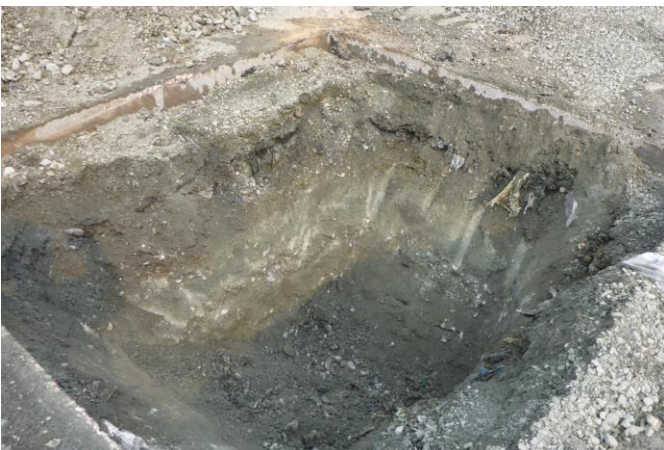
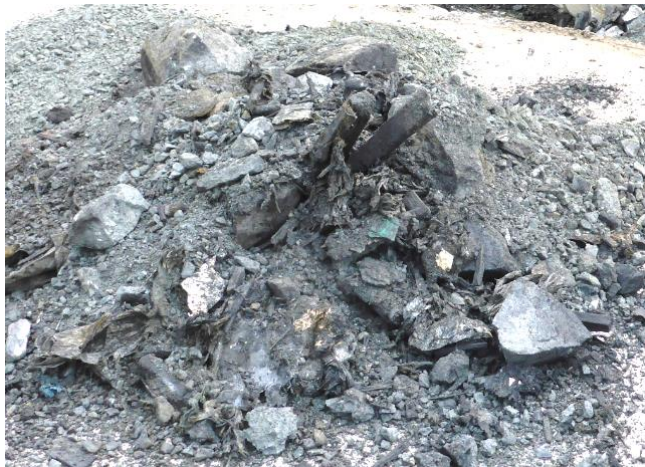
| Prøvegrop nr.: PG22 | | | | | |
|---|---|---|---|---|---|
| 0,13-0,4 | | Rester av plast, treverk, metall, betong med armering, sand, grus, steiner (svartfargete fyllmasser) | | | |
| 0,4-1,45 | | Sand, grus, noen steiner. Svært hardt pakkede masser (Fyllmasser) | | | |
| Bilde av løsmassene med avfall mellom 0,13 og 0,4 m under terreng | | | | | |

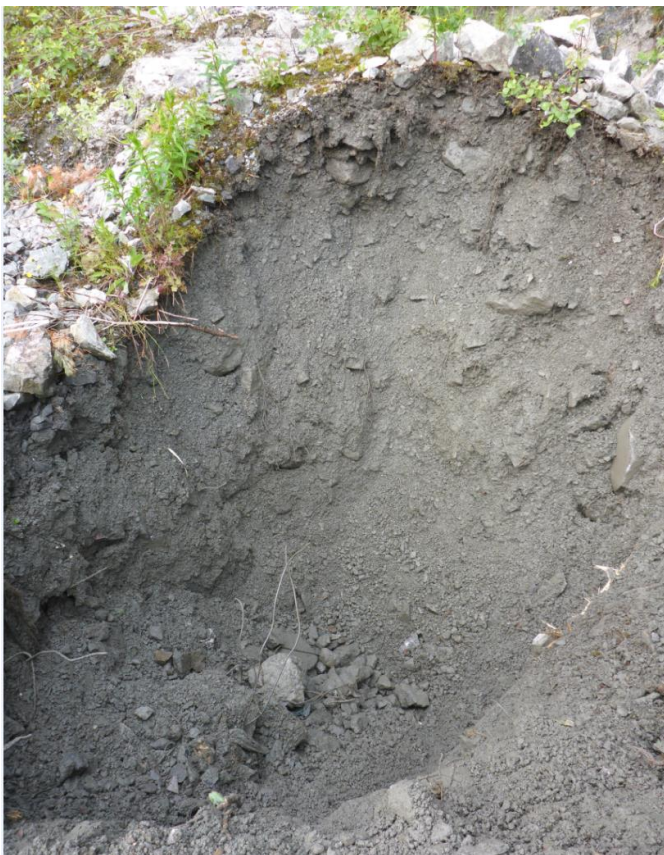
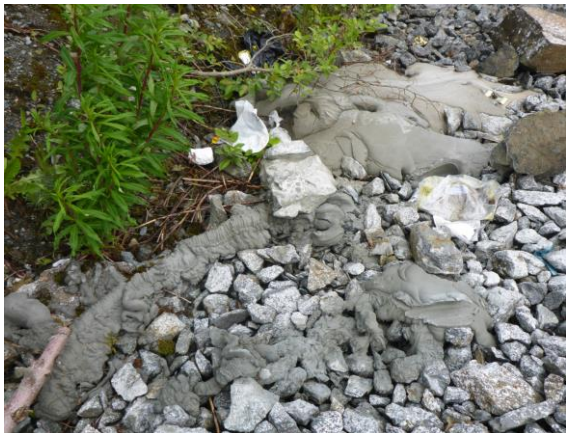
| Prøvegrop nr.: PG23 | | | | | |
|---|---|---|---|---|---|
| 0-2,3 | | Sand, grus, steiner, samt noe søppel (rester av metall, plast, betong med armering, en skumgummibit). | | | |
| <b>Merknad:</b> <ul style="list-style-type: none"><li>I deler av området mellom betongsteinmuren og fjellskjæringen lå det en del betongrester av ulike typer. Det ble tatt en blandeprøve av de ulike typene betong (P23B).</li><li>Det så ut til å være relativt ensartede fyllmasser liggende i området mellom betongsteinmur og fjellskjæring.</li><li>Rundt prøvegroppen ble det observert en del rester av metall, plast, papir, tau, treverk.</li><li>Gropen ble gravd ned til ca. 0,4 m under asfaltdekket i øvrig tiltaksområde.</li></ul> <div></div> <div>Bilde av rester av betong og plastikk ved PG23</div> | | | | | |
| | | | <div>Bilde av fyllmassene i PG23</div> | | |

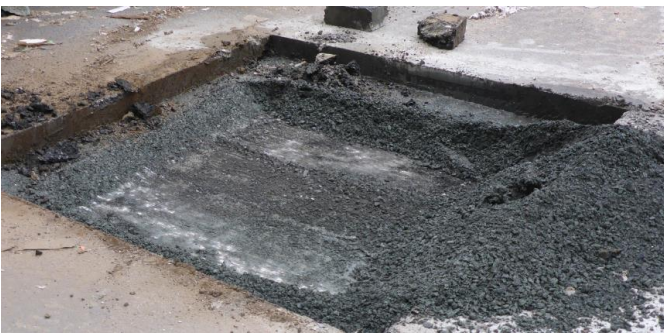
| Prøvegrop nr.: PG24 | | | | | |
|---|---|---|---|---|---|
| 0,15-0,25 | | Grus, sand (grå) (Fyllmasser) | | | |
| 0,25 | | Stans mot betong | | | |

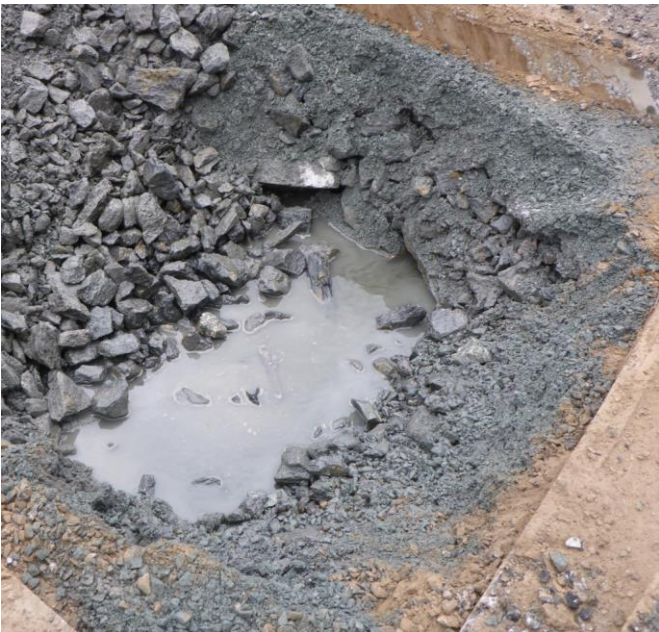
| Prøvegrop nr.: PG25 | | | | | |
|---|---|---|---|---|---|
| 0,16-0,36 | Prøve fra 0,16-0,76 m | Grus, sand (grå) (Fyllmasser) | | | |
| 0,36-0,86 | | Steiner, noe grus og sand, noe betong med armering (Fyllmasser) | | | |

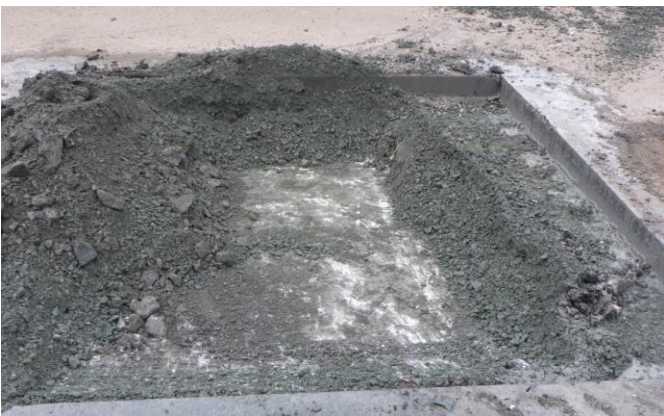
| Prøvegrop nr.: PG26 | | | | | |
|---|---|---|---|---|---|
| 0,13-0,3 | | Sand (grå), grus sand (Fyllmasser) | | | |
| 0,3 | | Stans mot betong | | | |
