# Overvåkningsresultater Stormoen deponi – trender for sigevann og resipient 2019

Lokalitet: Stormoen deponi,  
Balsfjord kommune

| Informasjon om rapporten | | | | |
|---|---|---|---|---|
| Rapporttittel | Overvåkningsresultater Stormoen deponi – trender for sigevann og resipient 2019 | | | |

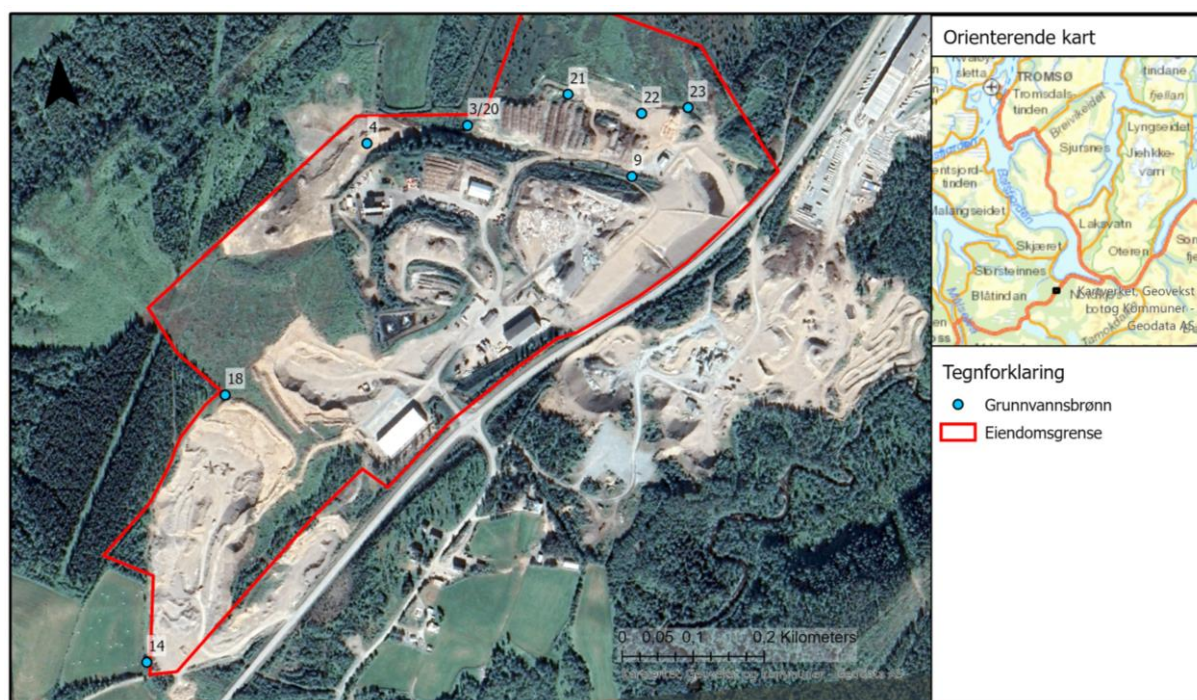
Figur 25 : Satellittbilde fra Google maps (datert 27.8.2019) med plassering av grunnvannsbrønner som pr. dags dato blir prøvetatt. Se Vedlegg II for større utgave av kartet.

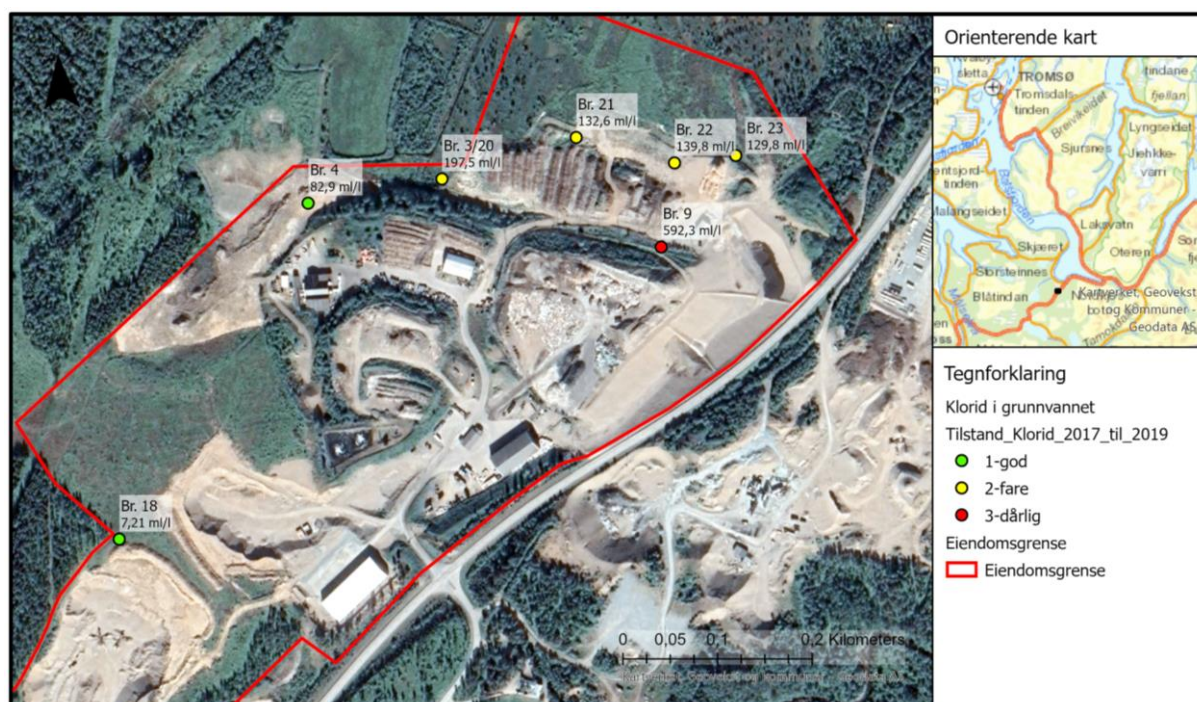
Figur 49: Kart som viser den geografiske lokasjon av brønner med gjennomsnittskonsentrasjonen av klorid de siste 3 årene. Tilstanden til grunnvannet er beregnet fra vanddirektivets tilstandsklassifisering (Vanddirektivet, 2018) og visualisert ved farget risikoindeks. Vi gjør oppmerksom på at det ikke er noen målinger første halvdel av perioden for brønnene 21 til 23.

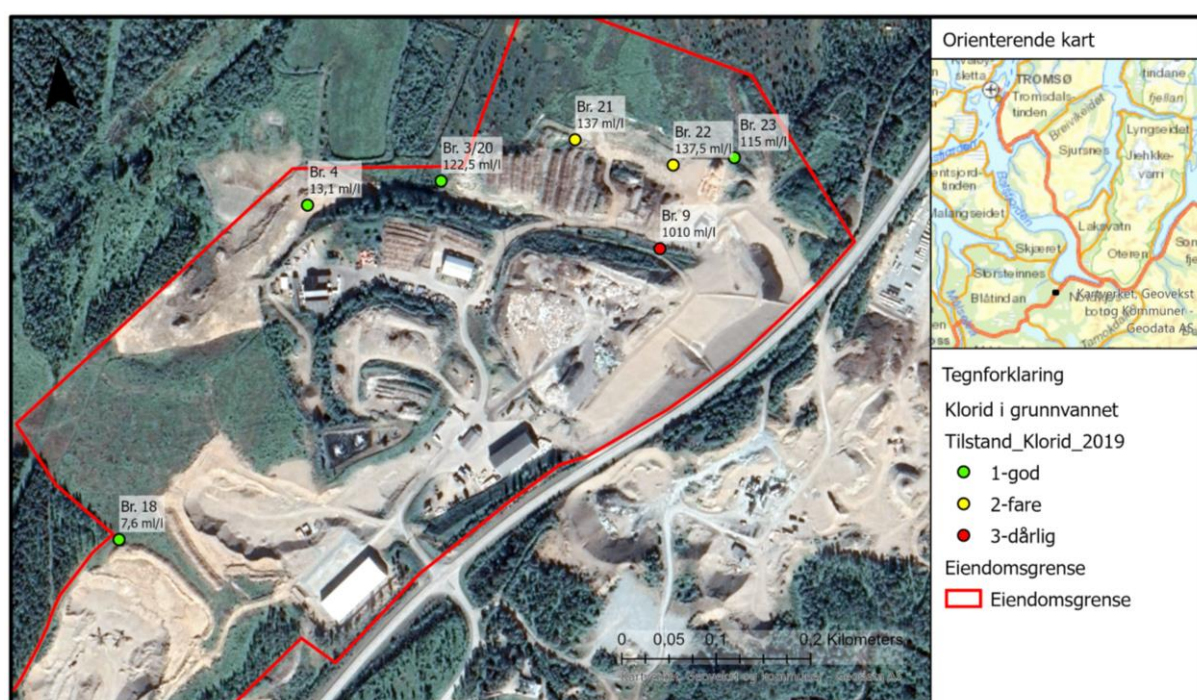
Figur 50: Kart som viser den geografiske lokasjon av brønner med gjennomsnittskonsentrasjonen av klorid funnet i grunnvannet i 2019. Tilstanden til grunnvannet er beregnet ut vanddirektivets tilstandsklassifisering (Vanddirektivet, 2018) og visualisert ved farget risikoindeks.

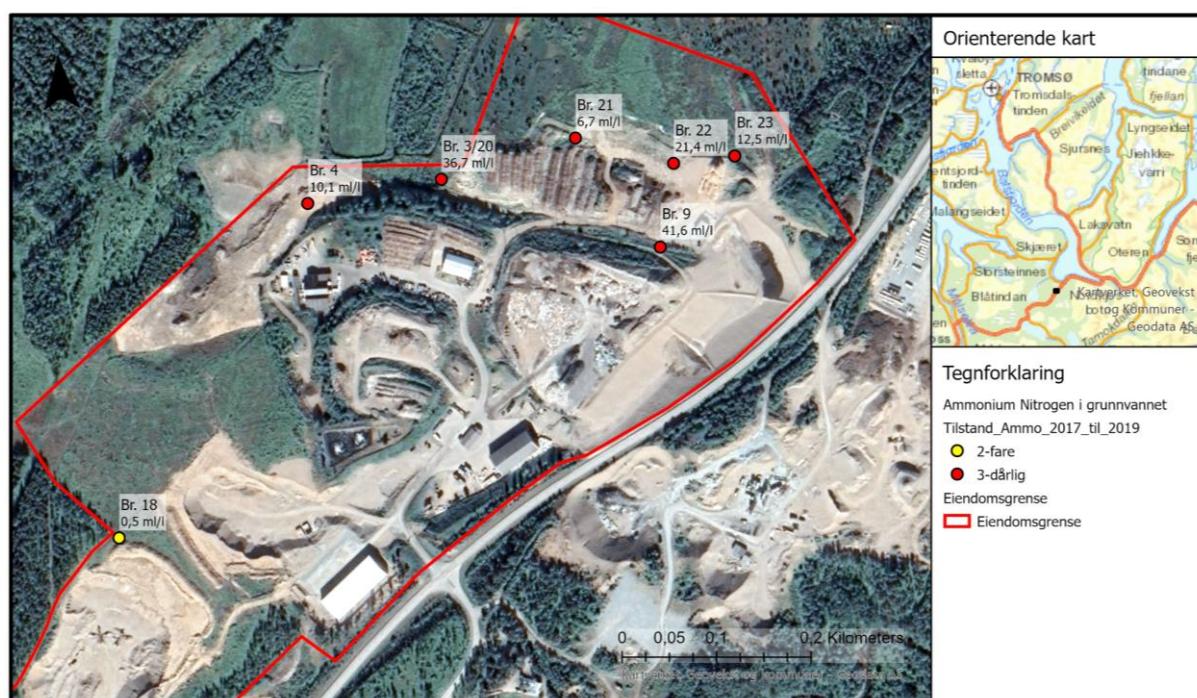
Figur 51: Kart som viser den geografiske lokasjon av brønner med gjennomsnittskonsentrasjonen av ammonium i tidsrommet 2017 til 2019. Tilstanden til grunnvannet er beregnet ut fra vanndirektivets tilstandsklassifisering (Vanndirektivet, 2018) og visualisert ved farget risiko.

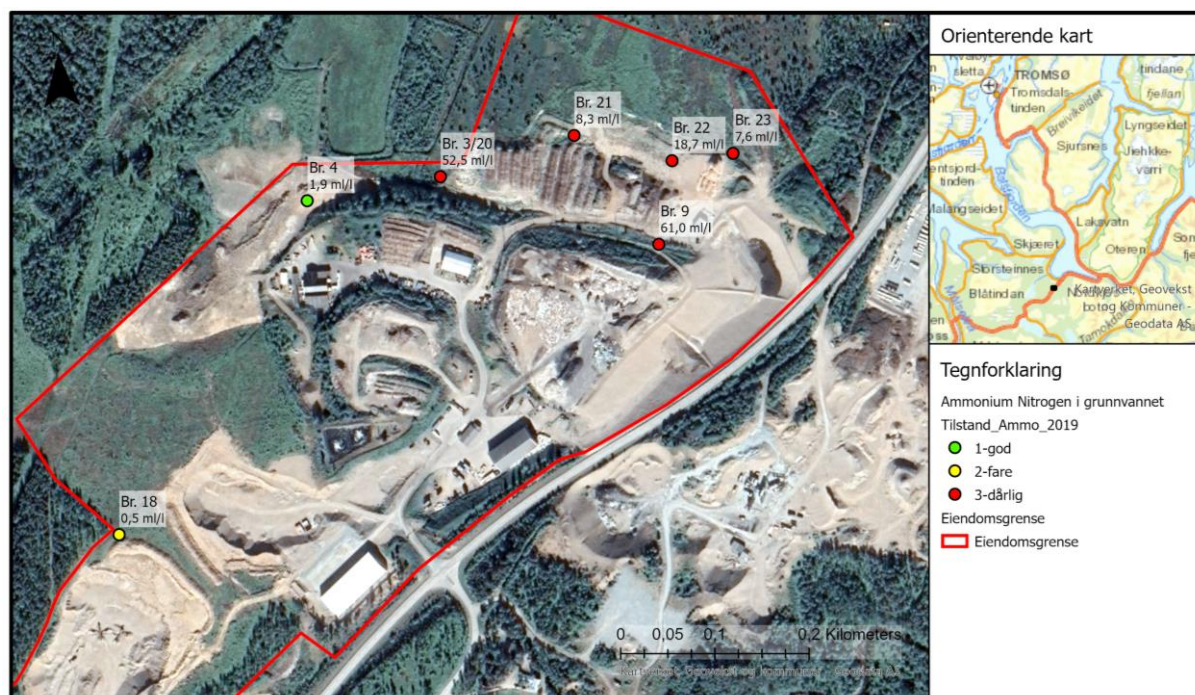
Figur 52: Kart som viser den geografiske lokasjon av brønner med gjennomsnittskonsentrasjonen av ammonium i 2019. Tilstanden til grunnvannet er beregnet ut fra vanddirektivets tilstandsklassifisering (Vanddirektivet, 2018) og visualisert ved farget risiko.
