# BIR Sorteringshall Rådalen

Miljøgeologiske grunnundersøkelser.  
Datarapport og tiltaksplan

DOKUMENTKODE: 10201874-RIGm-RAP-002

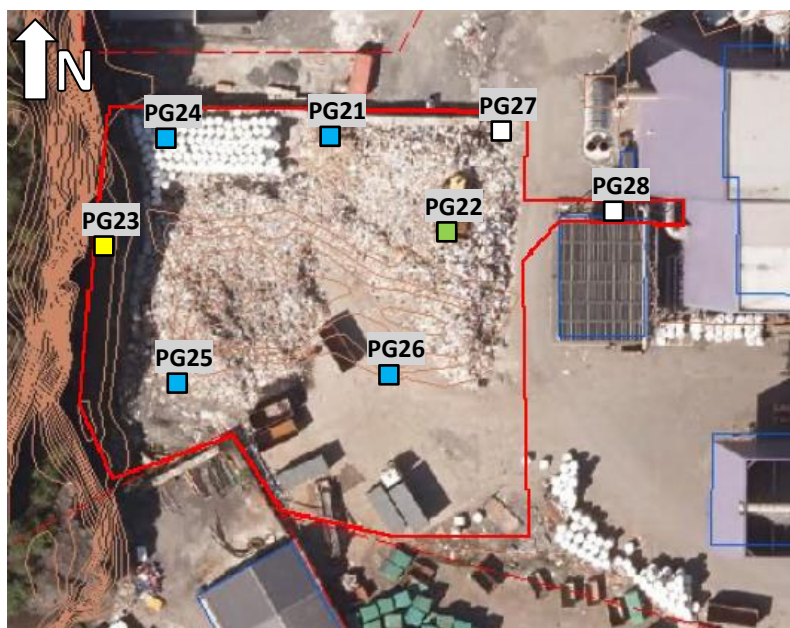
Figur 6-1: Flyfoto som viser omtrentlig plassering av prøvegroperne. PG21 og PG24 er plassert omtrentlig i forhold til betongsteinmuren nord i tiltaksområdet. De øvrige punktene er plassert ut fra GPS-målinger. Prøvegropenes farge viser høyeste påviste forurensningsgrad (tilstandsklasse, jf. Figur 6-2) for de undersøkte stoffene. PG27 og PG28 ble ikke gravd på grunn av risiko for påtreff av rør i grunnen. Omtrentlig avgrensning av tiltaksområdet er vist med rød linje. Foto: [www.norgebilder.no](http://www.norgebilder.no).

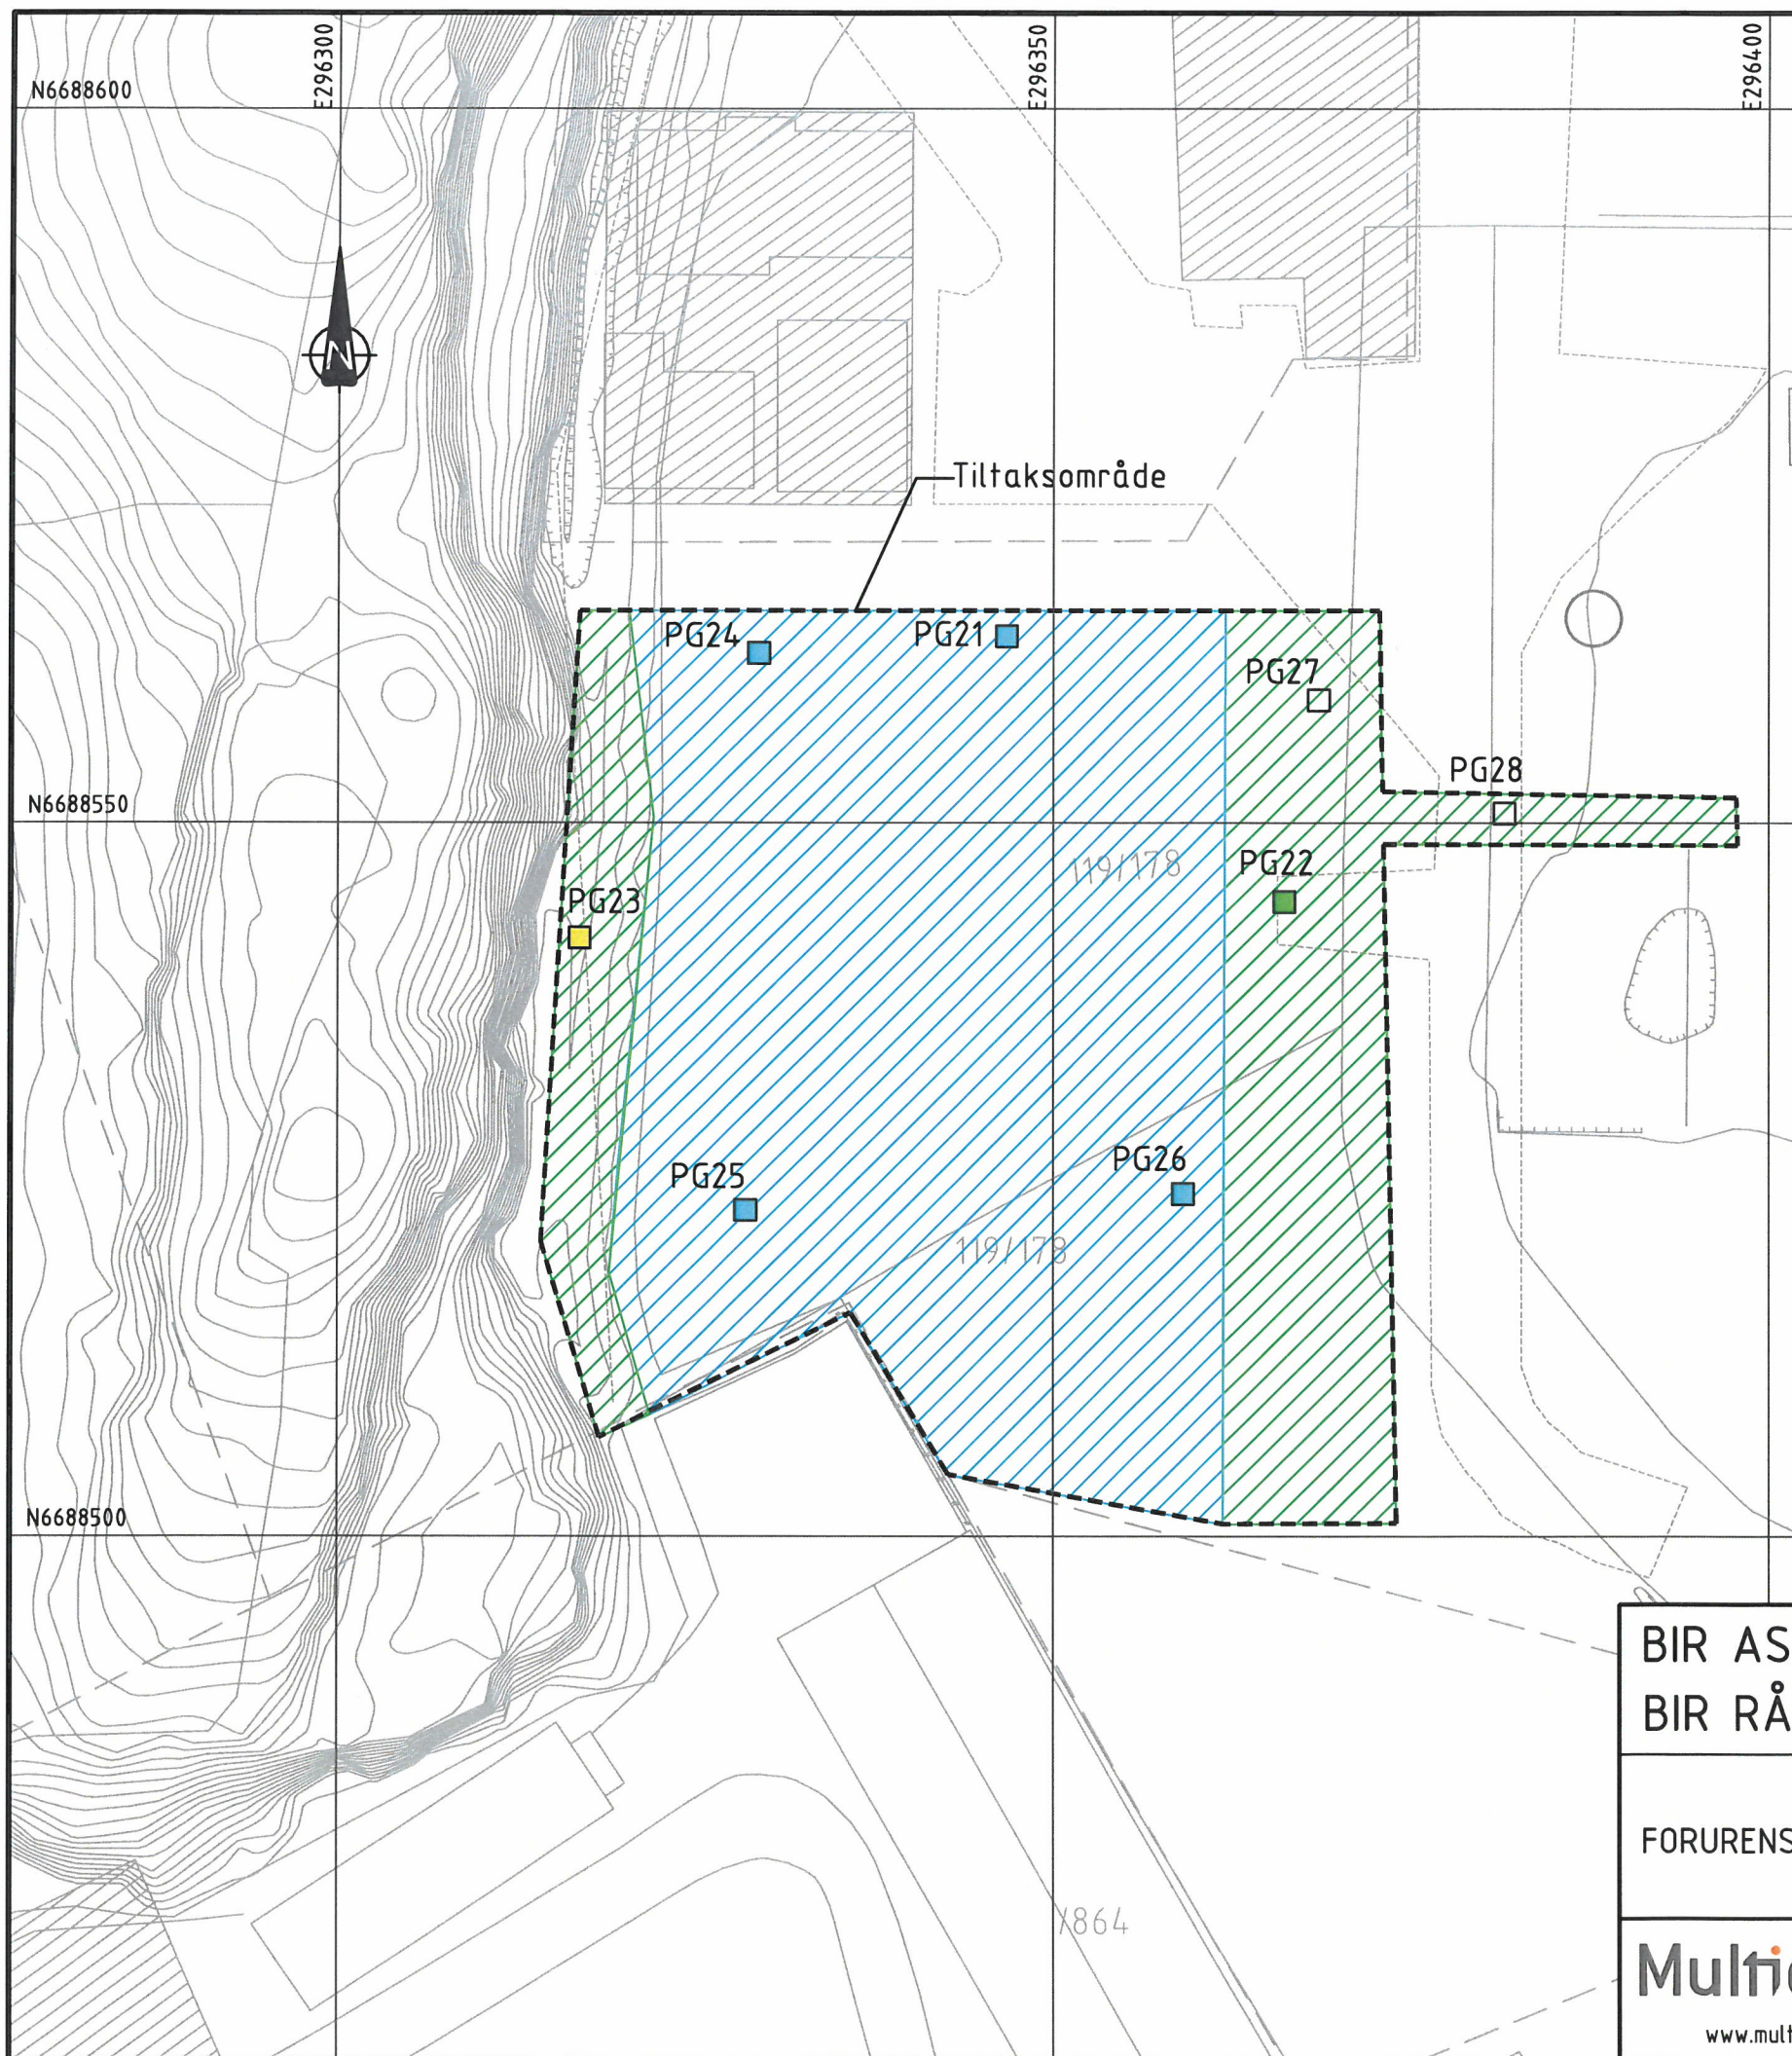
Prøvegropenes plassering er vist i tegning 10201874-RIGm-TEG-002. Omtrentlig plassering av prøvegroppene er vist i Figur 6-1. Beskrivelse av løsmassene i prøvegroppene er vist i tegningene 10201874-RIGm-TEG-1113–1118.
