# Stendafjellet bergromsdeponi

Søknad om utslippstillatelse. Oppdatert  
søknad

DATO / REVISJON: 23. september 2020 / 00

DOKUMENTKODE: 610288-RIGm-RAP-019

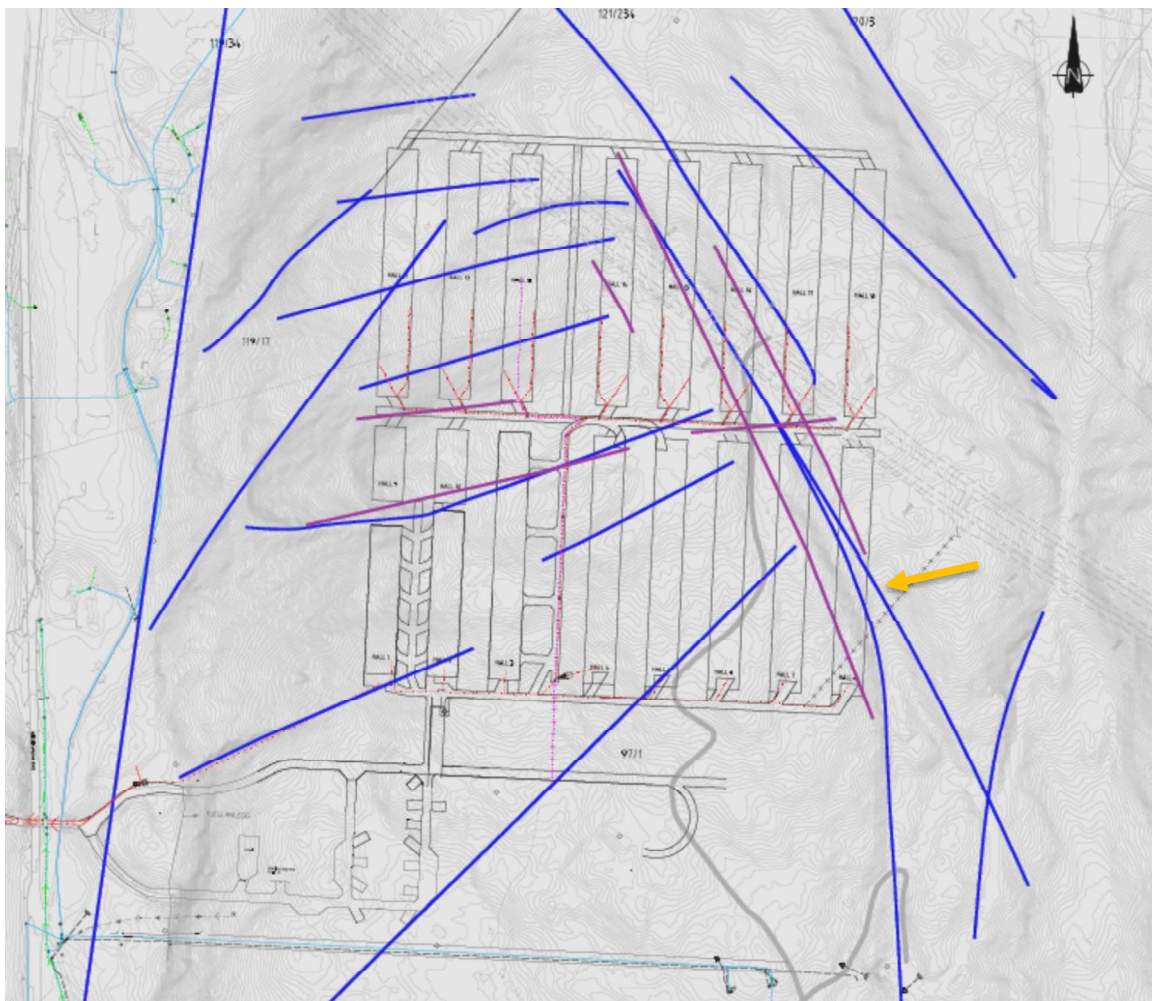
Figur 6-3: Tegning som viser svakhetssoner. Streker i blått er tolkninger i terrengnivå basert på observasjoner i dagen (se tegning 610288-G5) og streker i rødt er observasjoner i taket på hallene. Sonen ved oransje pil har mest påvirkning av sikringsomfang og lekkasjer i fjellhallene.

Det er gjort grundig greie for de geologiske forholdene i og rundt deponiet i konsekvensutredningen som ble utarbeidet ifm. reguleringsplanen<sup>4</sup>. Det vises også til den stedsspesifikke risikovurderingen utført i 2003 for 1. byggetrinn<sup>7</sup>. I tillegg er det gjort kartlegging av sprekke- og svakhetssoner i forbindelse med drivingen av hallene, se tegning 610288-G5 og Figur 6-3.

Depresjoner i terrenget som tolkes som svakhetssoner er vist med blå streker i Figur 6-3. Bare en del av disse er funnet igjen under drivingen av hallene. I Figur 6-3 er observasjoner av svakhetssoner i taket på hallene vist med streker i rødt.
